**IDENTIFICAÇÃO DE POSSÍVEIS PONTOS DE DESLIZAMENTO
E AS RELAÇÕES NATURAIS E ANTRÓPICAS NO MACIÇO DA
SERRA DA TIRIRICA E SEU ENTORNO, NITERÓI / MARICÁ – RJ:
UMA PERSPECTIVA “PREVENCIONISTA” DE DEFESA CIVIL**

Dissertação apresentada no Curso de Mestrado em Defesa e Segurança Civil da Universidade Federal Fluminense, como requisito parcial para obtenção do Grau de Mestre em Defesa e Segurança Civil. Área de Concentração: Análise Preventiva Geomorfológica em Processos Naturais e Antropogênicos. Linha de Pesquisa: Desastres Naturais e Mistos.

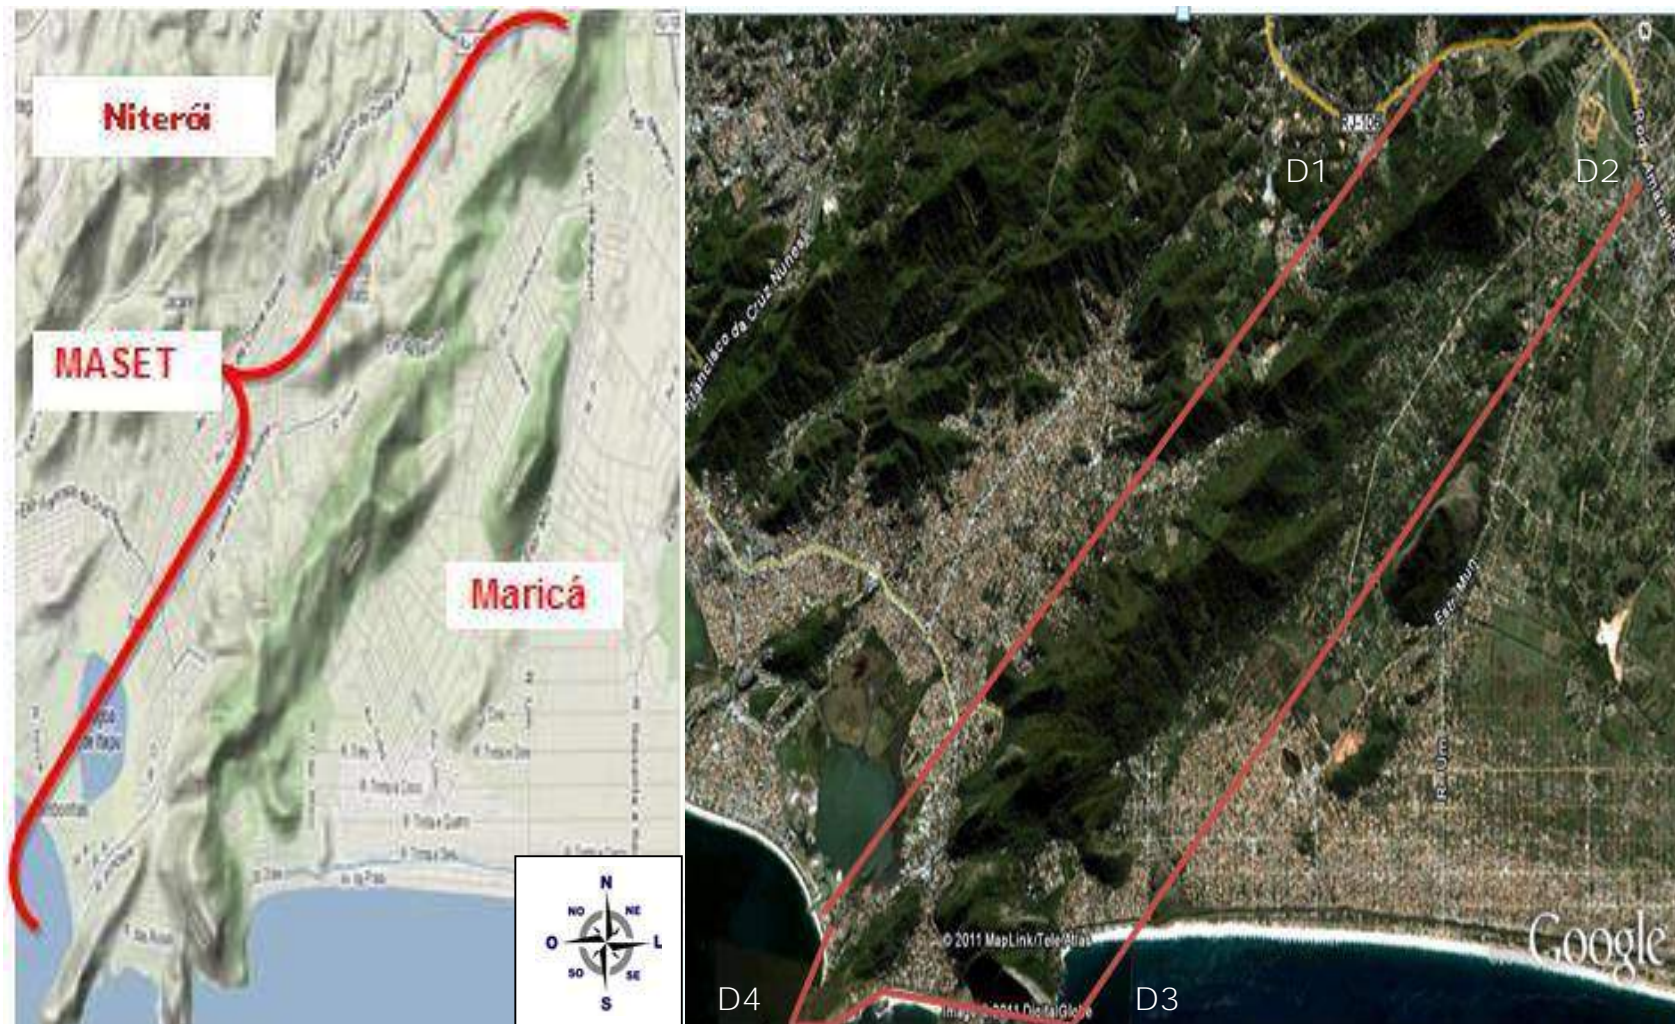
Figura 11 - Área de Estudo delimitada por pontos: D1, D2, D3 e D4.

A fim de elaborar os limites gerais da área de estudo³², foram criados quatro pontos delimitadores, identificados como (D1, D2, D3 e D4). Esses pontos formam a figura geométrica de um tetraedro, conforme mostra a Figura 11.

³²Área total de estudo representa a área do PESET e do entorno do Maciço da Serra da Tiririca. Essa área foi delimitada pelos pontos D1, D2, D3 e D4.

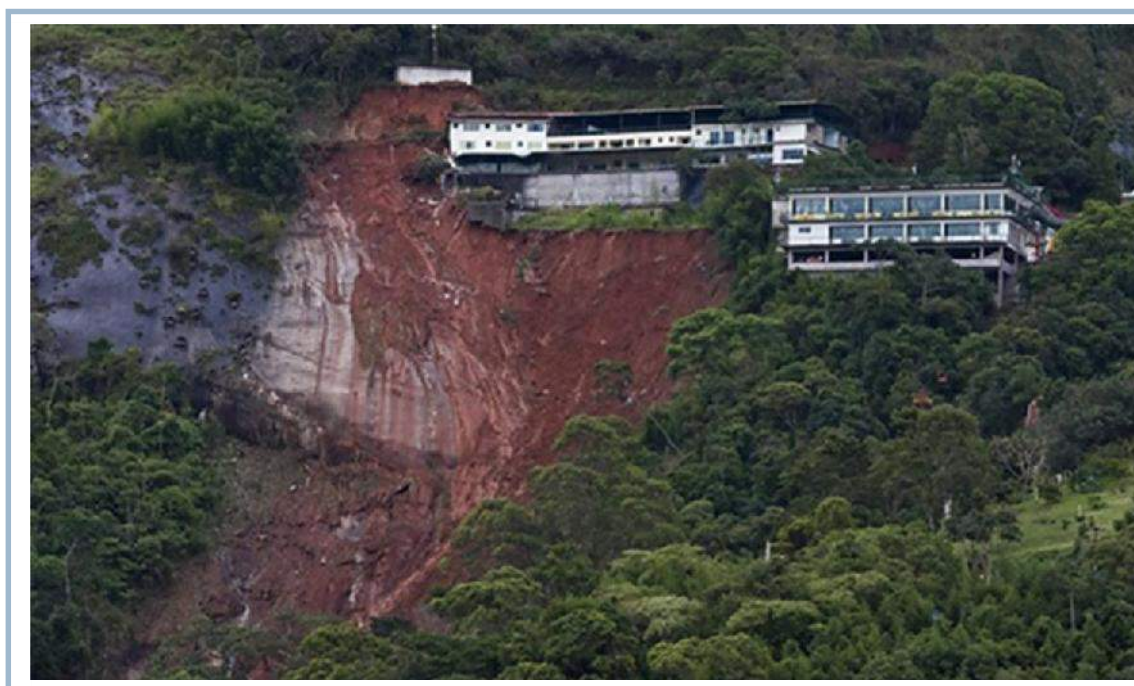
rápido pelo aquecimento do ar, e é resfriada, precipitando-se. Durante o verão, a ocorrência de chuvas é bem mais constante, e é o período em que ocorrem as cheias dos rios. Nesse período, enchentes e deslizamento de terras atingiram o Estado do Rio de Janeiro, por causa da incidência de chuvas. As cidades mais afetadas foram Teresópolis, Nova Friburgo, Petrópolis, Sumidouro e São José do Vale do Rio Preto, na Região Serrana do Estado. (Figura 13).

Figura 13 - Catástrofe no Rio de Janeiro: Chuva que atingiu Nova Friburgo danificou o teleférico e soterrou parte de um hotel.

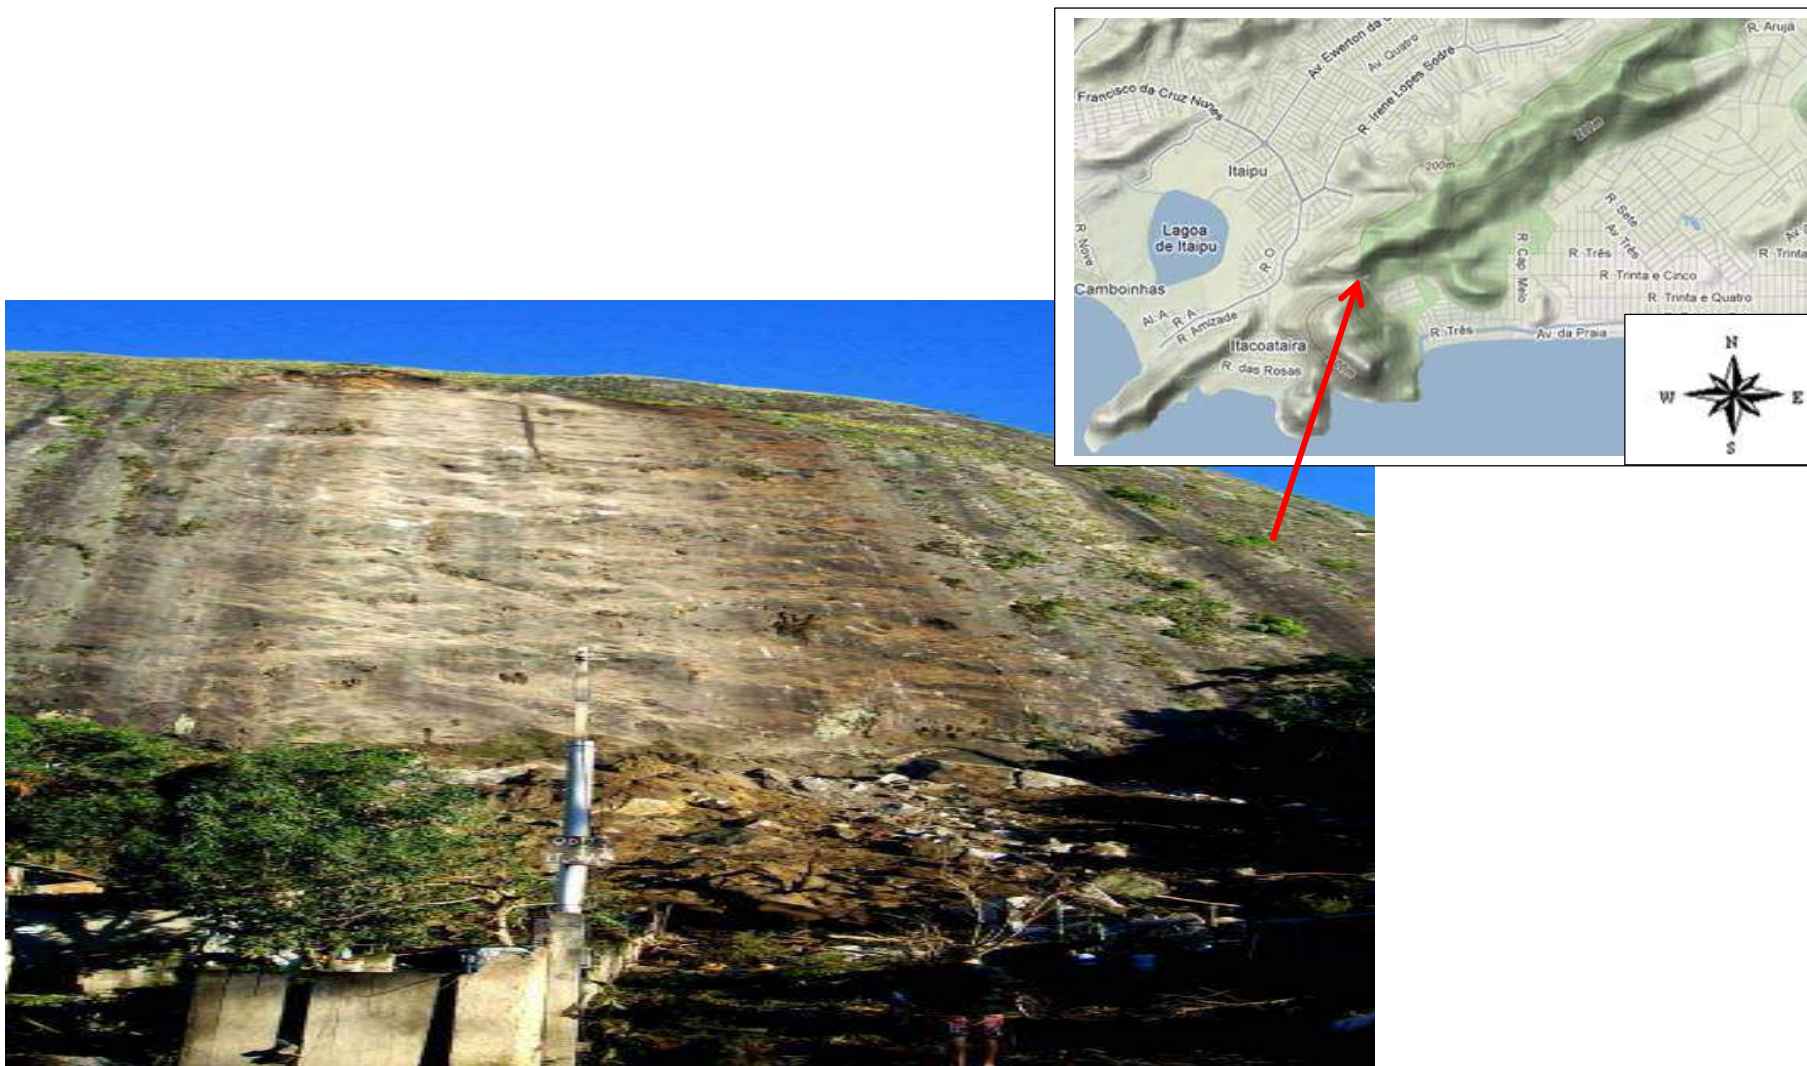
Figura 15 - Encosta deslizada no Maciço da Serra da Tiririca, em agosto de 2009.

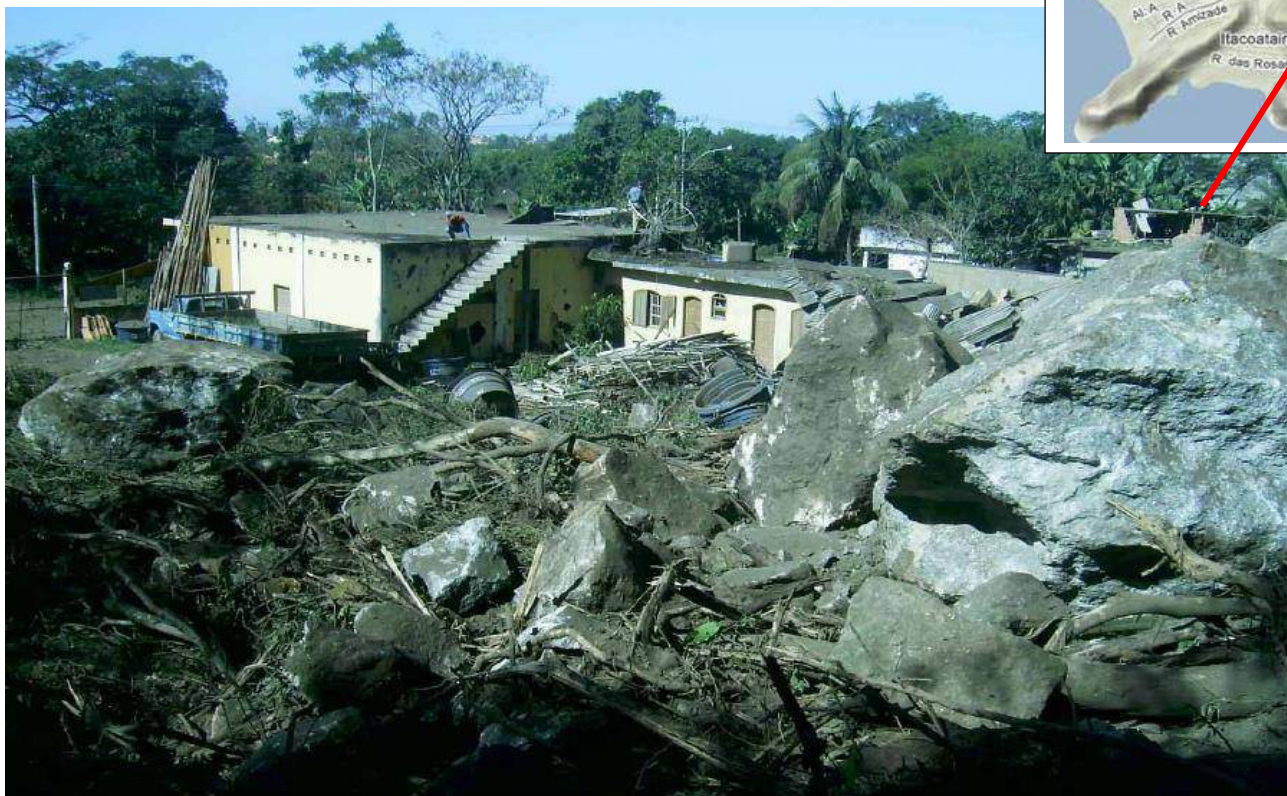
Figura 16 - Local mais afetado do deslizamento.

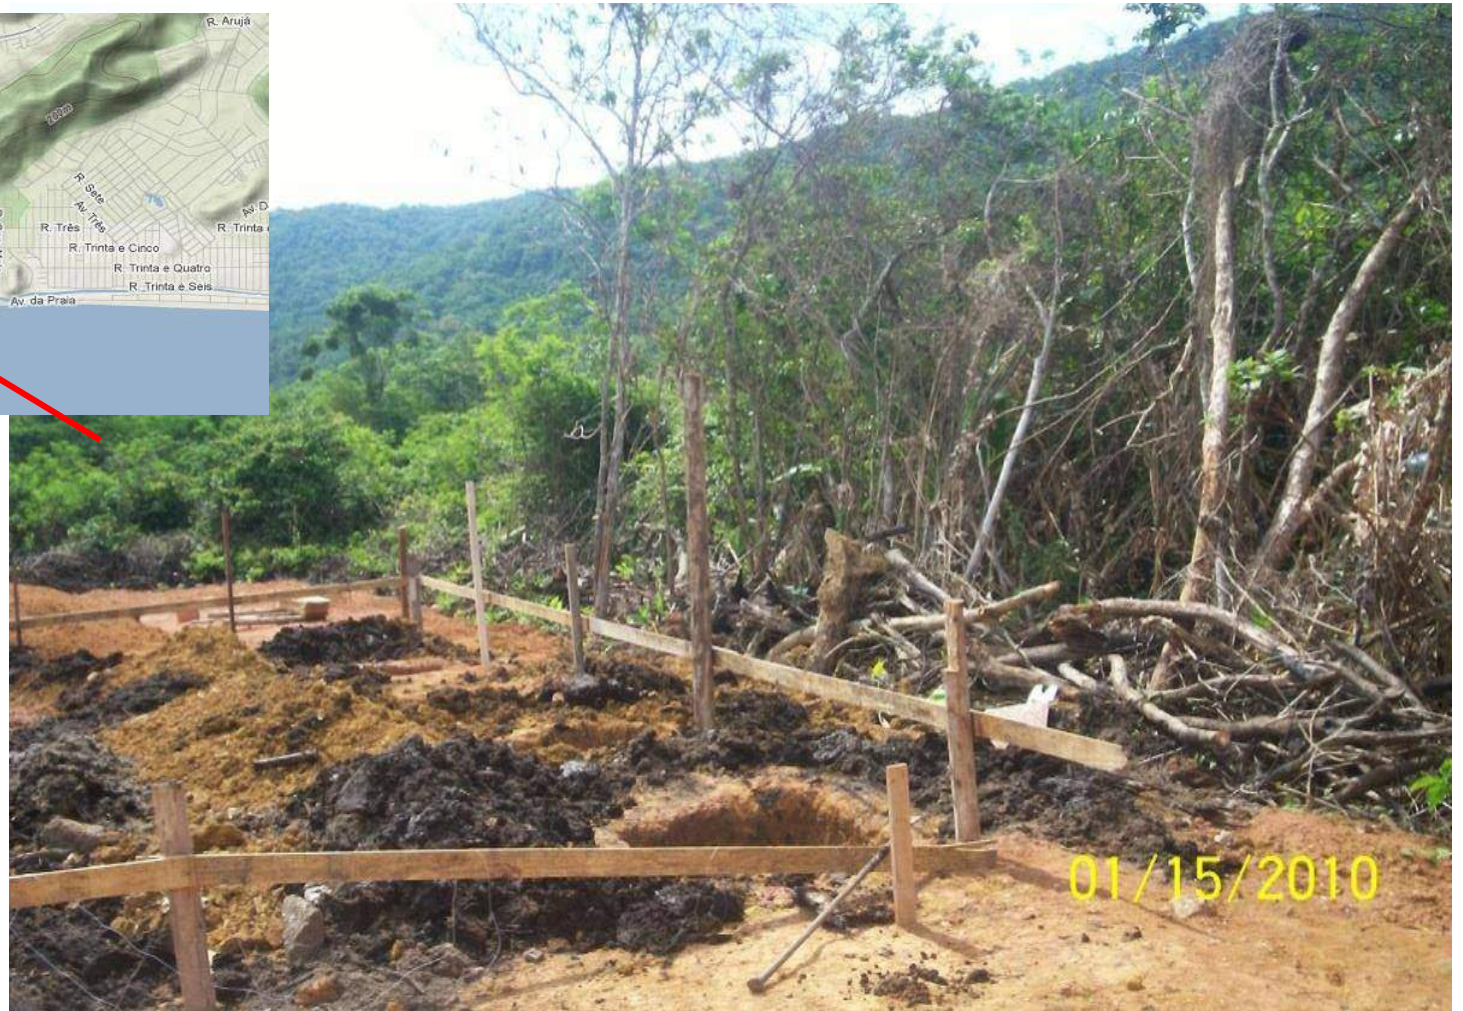
Ainda, nessa figura se pode observar o desenvolvimento do processo de “expansão urbano-habitacional”, como por exemplo, a construção das fundações das residências e a destruição dos recursos naturais existentes.

Figura 19 - Desmatamento no sopé do bairro Morada das Águas – Itaipuaçu– Maricá.

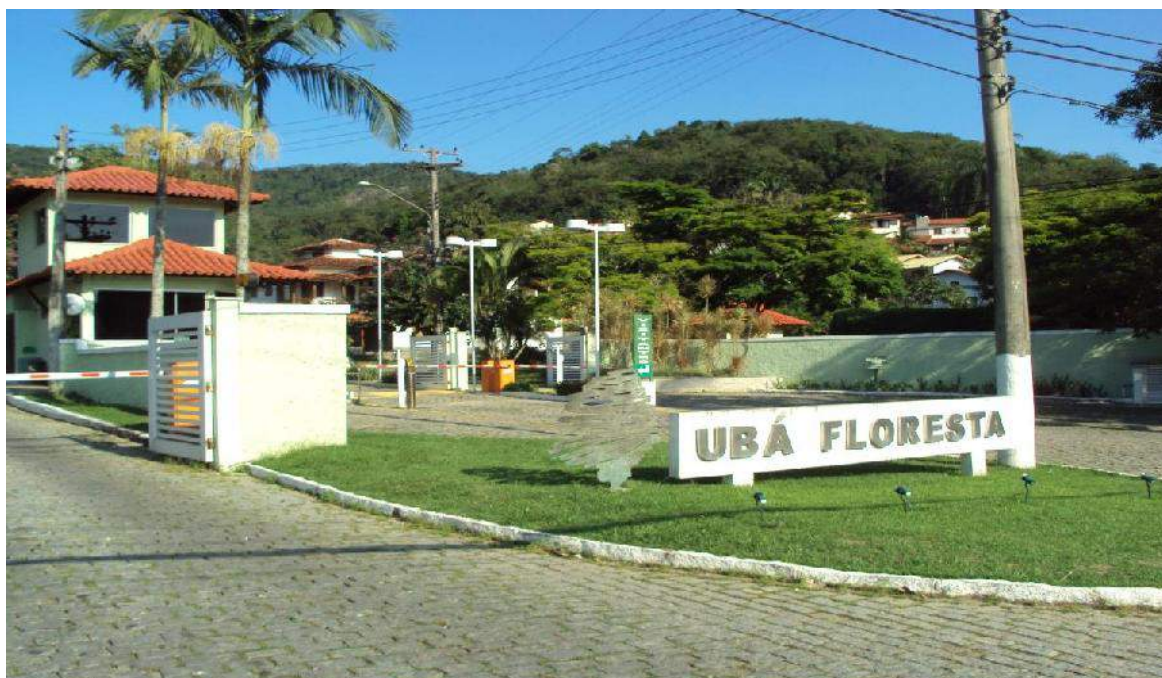
Entretanto, as práticas de desmatamento de áreas que deveriam ser preservadas no MASET e associadas à construção de grandes residências e condomínios podem facilmente serem encontradas. No trabalho de campo in situ identificou-se a presença de enormes casas construídas em taludes e sopés (Figura 20).

Esse fato está representado neste estudo pelo Condomínio Ubá Floresta, que é de elevado padrão socioeconômico e possui internamente possui alguma infraestrutura de saneamento básico⁴⁰, como abastecimento de água, rede de esgoto e coleta de lixo. Finalmente, se deve mencionar que a implantação desse condomínio ocorreu através dos processos de invasão e desmatamento. .

Figura 20 - Condomínio Ubá Floresta e sua localização em encosta no MASET.*

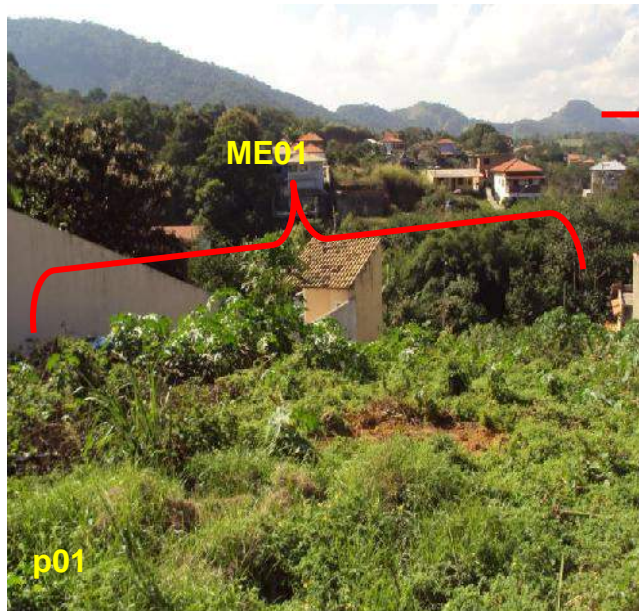
Figura 22 p01 - Ponto georeferenciado; (D01) - Encosta a ser deslizada; (V01) - Via automotiva aberta sobre casas; (R01) - Área Receptora ao deslizamento; (PH) - Presença Humana; (R01) - área Receptora ao escorregamento e; (ME) - Massa Escorregável.

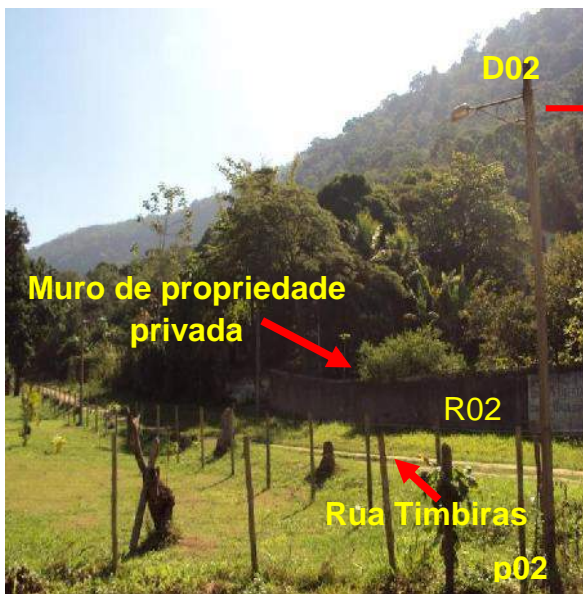
Finalmente, ainda com relação ao ponto analisado e com base na classificação estabelecida por AUGUSTO FILHO (1992), o Ponto p02 identificado como possível tipo de movimento de massa e de escorregamento de detritos, em caso de movimento da vegetação de revestimento da encosta.

Figura 23 - p02 - Ponto georeferenciado; (D02) - Encosta a ser deslizada; (R02) - Área Receptora ao rolamento rochoso; (ME) - Massa Escorregável Vegetada e (PH) - Baixa Presença Humana
 Fonte: Esse estudo

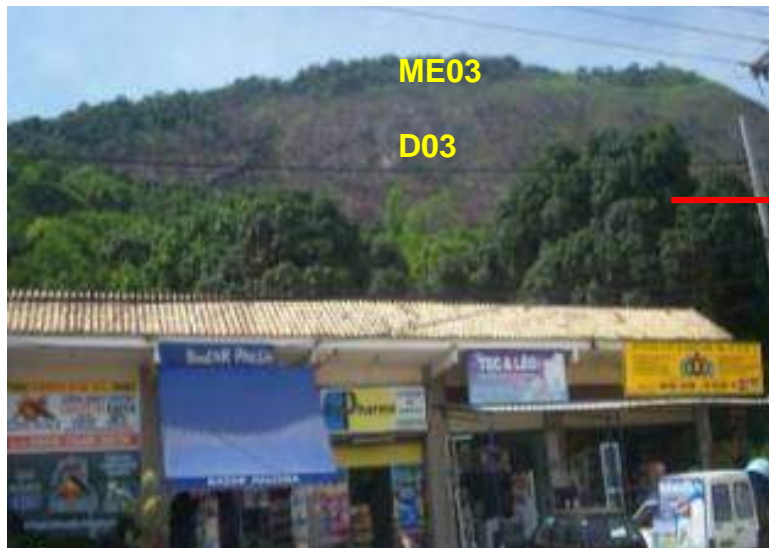
Figura 24 - p03 - Ponto georeferenciado; (D03) - Encosta a ser deslizada; (R03) - Área Receptora ao rolamento rochoso; (ME03) - Massa Escorregável Vegetada e (PH) - Baixa Presença Humana
Fonte: Esse estudo

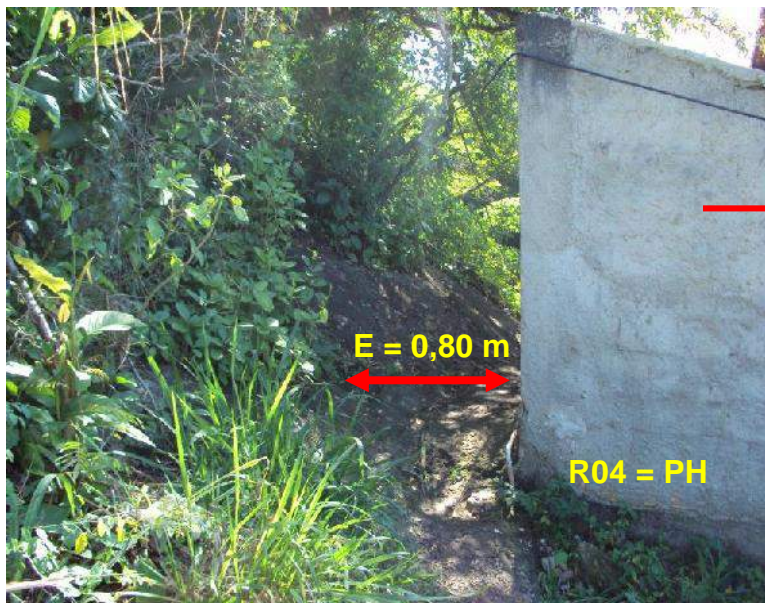
Figura 25 - p04 - Ponto georeferenciado; (D04) - Encosta a ser deslizada; (R04) - Área Receptora ao Movimento de Massa; (ME04) - Massa Vegetada Escorregável, (PH) - Presença Humana, (E) – Distância entre talude e casa construída (PH = R04); e, Vias abertas sobre casas (V04)
 Fonte: Esse estudo

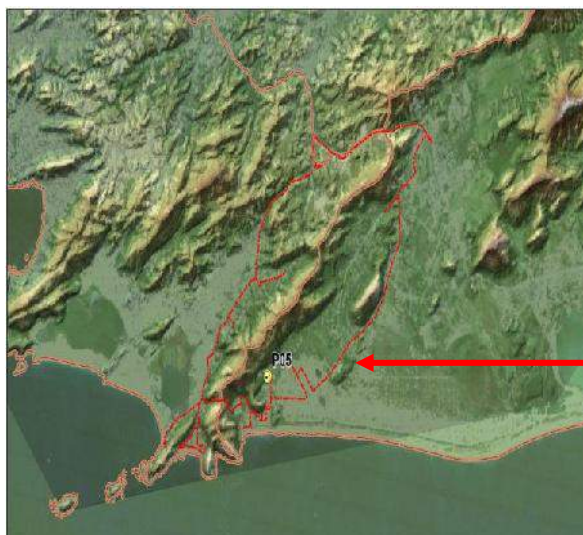
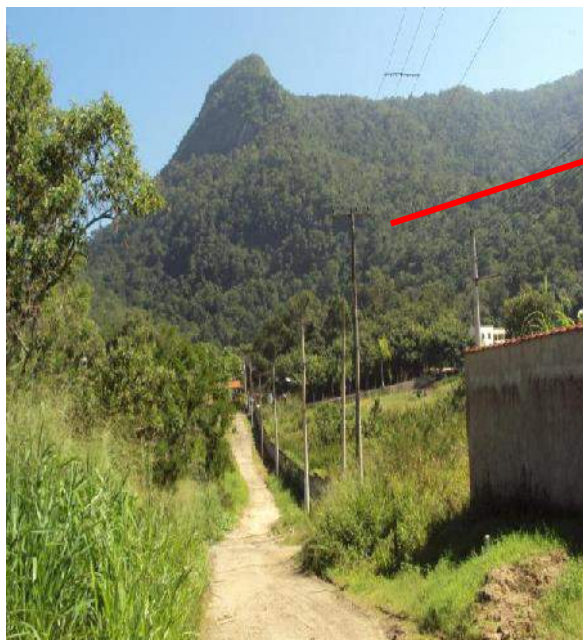
Figura 26 - p05 - Ponto georeferenciado; (D05) – Fissuras identificadas na encosta a ser deslizada; (R05) - Área Receptora ao Movimento de Massas; (ME05) - Massa Vegetada Escorregável e; (PH) - Presença Humana
Fonte: Esse estudo

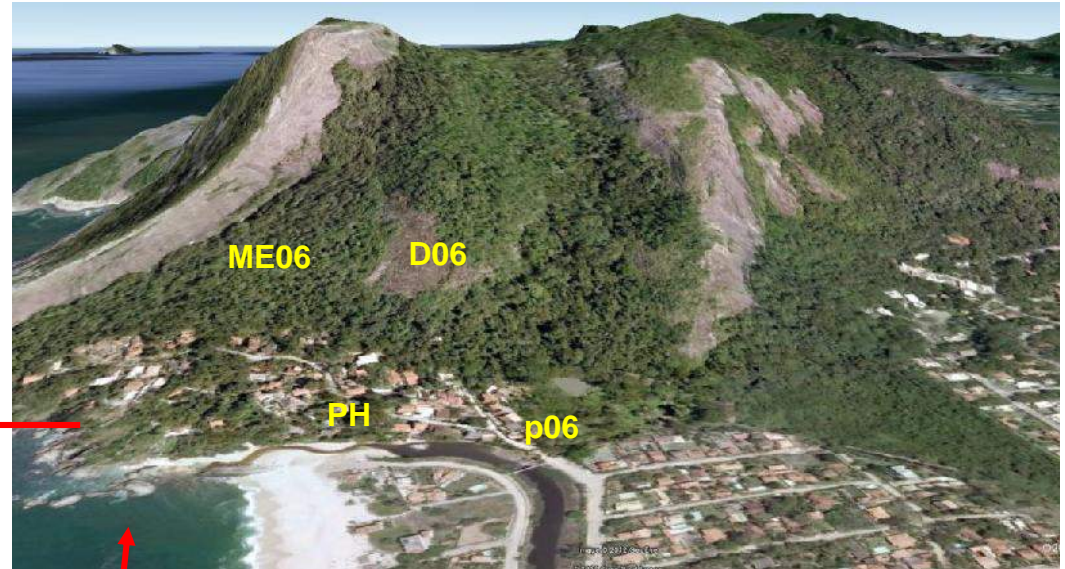
Na encosta a ser deslizada, a declividade foi assinalada como acentuada (D06 >100%, de 45° a 90°), com a presença de uma fissura aparente de aproximadamente vinte metros de comprimento e está localizado sobre uma área densamente residencial ⁴⁸ (PH) (Figura 27).

Sob essa fissura foi possível observar um enorme Condomínio residencial (identificado como Recanto do Elefante) que possui mais de cem residências, com loteamentos variando entre 600 e 700 m² de área de terreno e inserido no litoral do Oceano Atlântico (Figura 27).

Figura 27- p06 - Ponto georeferenciado; (D06) Encosta analisada; (R06) - Área Receptora ao Movimento de Massa, (ME06) - Massa Vegetada Escorregável com Fissura aparente (F); (PH) - Presença Humana

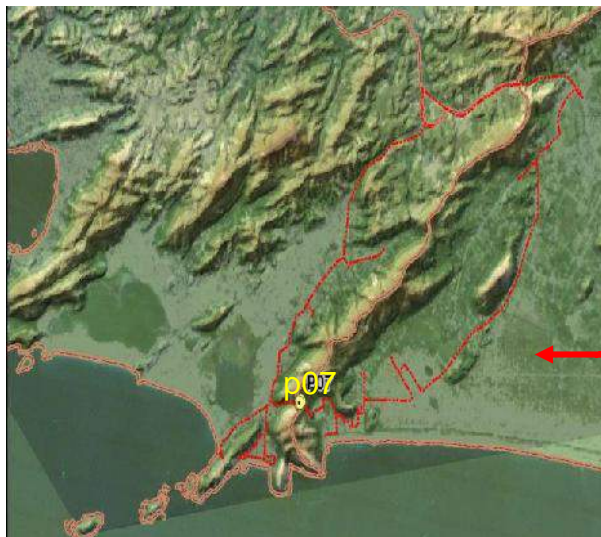
O Ponto p07 possui coordenadas geográficas 22° 57' 43.46226" S e 43° 01' 12.00099" O e foi aferido com altitude elevada, em torno de 105 metros, na Estrada Gilberto de Carvalho, no Morro do Alto Mourão, no Município de Maricá (Figura 28). Vale ressaltar, que a estrada mencionada é um dos principais acessos de ligação entre os Bairros de Maricá (Recanto do Elefante – Itaipuaçu) e Niterói (Itaipu).

A Figura 28 assinala um desses pontos, onde a declividade da encosta (D07) com a Estrada Gilberto Carvalho foi classificada como Média (30 a 100%, de 13,5 a 45°). Para dar continuidade na análise do Ponto p07, levaram-se em consideração ainda, as residências e as propriedades instaladas no talude (p07) que aumentam os riscos de movimento de massa, no caso de novas precipitações.

Diante dessas características, o Ponto (p07) foi classificado como de risco Médio pelas obras de contenção realizadas na via (Figura 28). Quanto ao risco da perda de vidas da população residente no talude, na área de menor altimetria.

Figura 28 - p07 - Ponto georeferenciado; (D07) – Encosta deslizada e em recuperação; (R07) – Estrada Gilberto de Carvalho receptora ao Movimento de Massas; (ME07) - Massa Vegetada Escorregável, (PH) – Área de circulação automotiva e casas no talude com menor altimetria

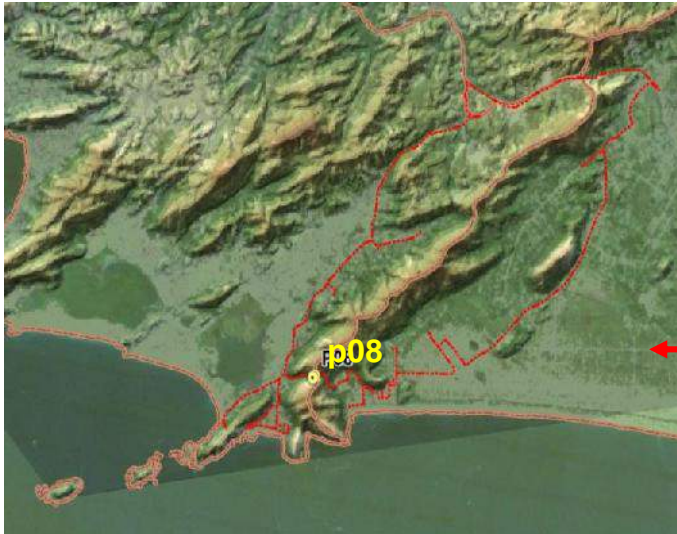
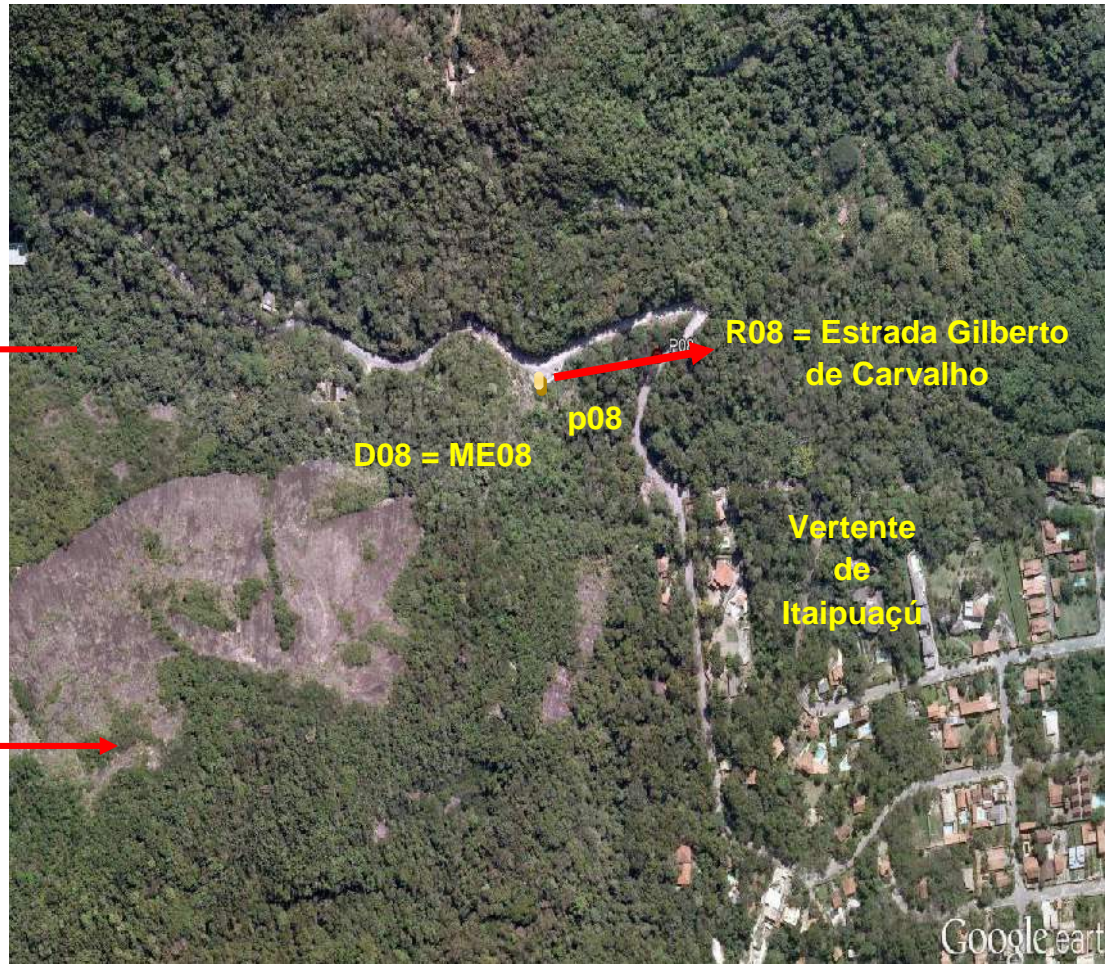
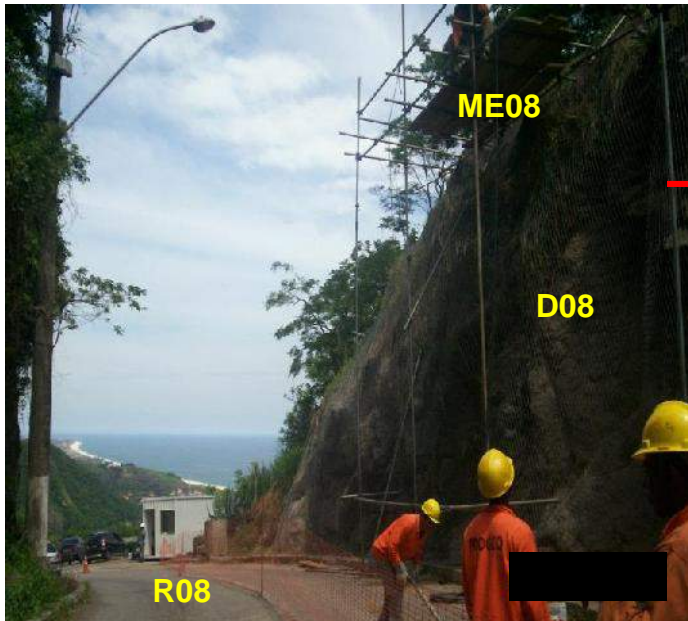
Figura 29- p08 - Ponto georeferenciado; (D08) – Encosta deslizada e em recuperação; (R08) – Estrada Gilberto de Carvalho - Área Receptora ao Movimento de Massas, (ME08) - Massa Vegetada Escorregável
Fonte: Esse estudo

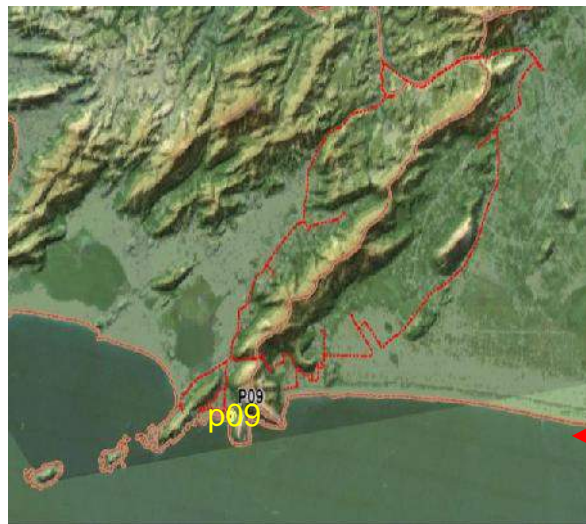
Localizado no Morro do Tucum ou Costão de Itacoatiara, em Niterói, na Rua das Papoulhas, o Ponto p09 foi registrado nas proximidades da Praia de Itacoatiara, com altimetria de 11 metros e coordenadas geográficas em 22° 58' 26.26253" S e 43° 01' 42.25860" O (Figura 30).

Por se tratar de uma encosta com pequena quantidade de vegetação (ME09), a própria superfície rochosa de deslizamentos poderá ser compreendida como a possível massa escorregável (ME09) (Figura 30). Dessa forma, a superfície de deslizamento será irrefutavelmente, do tipo de rolamento ou de queda de rochas. Caracterizando assim, um tipo de movimento de massa, baseado em AUGUSTO FILHO (1992).

Por fim, a análise proposta no presente trabalho, quanto á presença humana e à ausência de espaço entre o talude, as casas construídas e a elevada declividade desse Ponto (p09), sugere um nível altíssimo de risco (Figura 30).

Figura 30 - p09 - Ponto georeferenciado, onde: (D09) - Encosta a ser Deslizada; (R09) - Área Receptora ao Movimento de Massa na Rua das Papoulhas; (ME09) - Massa Vegetada Escorregável, (PH) - Presença Humana, (E) - Nenhum espaço entre talude e casa construída
 Fonte: Esse estudo

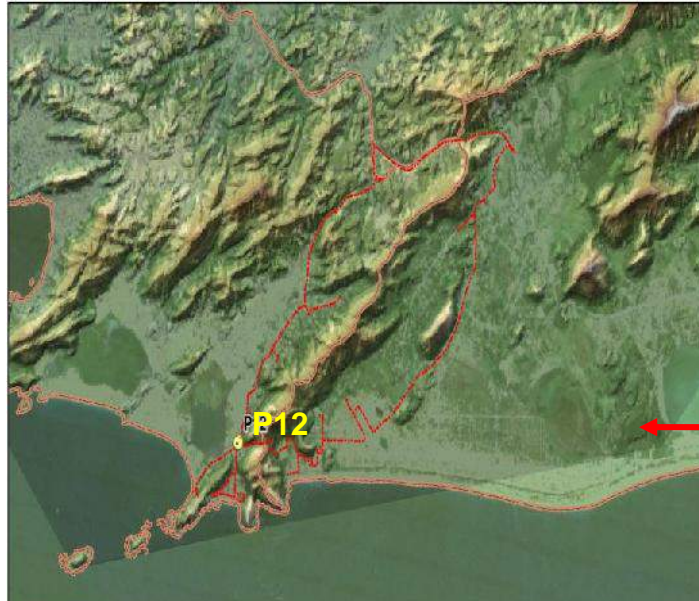
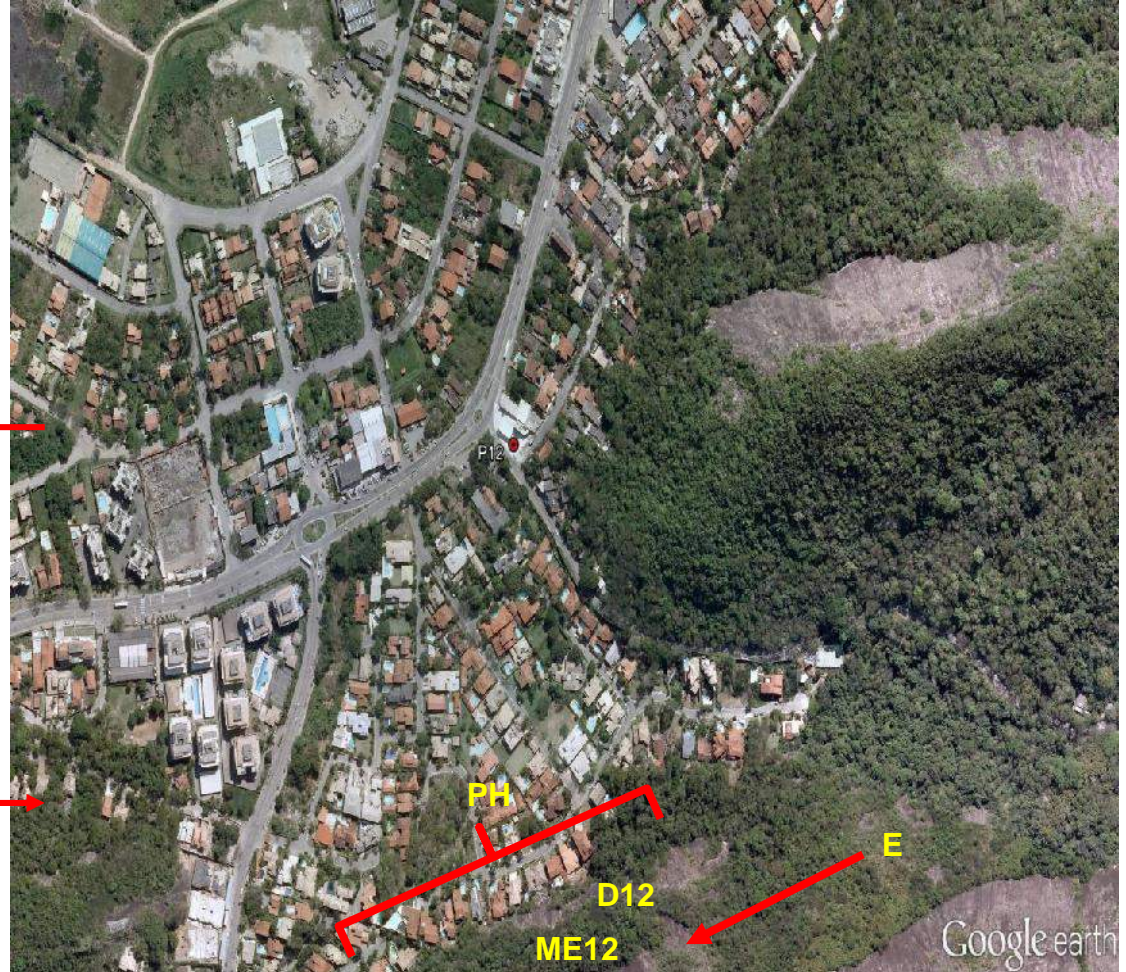
Por último, o local foi classificado como de rolamento rochoso (AUGUSTO FLIHO, 1992).

Figura 33 - p12 - Ponto georeferenciado, onde: (D12) - Encosta a ser deslizada; (R12) - Área Receptora ao escorregamento; (ME12) = Massa Escorregável vegetada; PH - Presença Humana; (E) - Fratura rochosa
 Fonte: Esse estudo

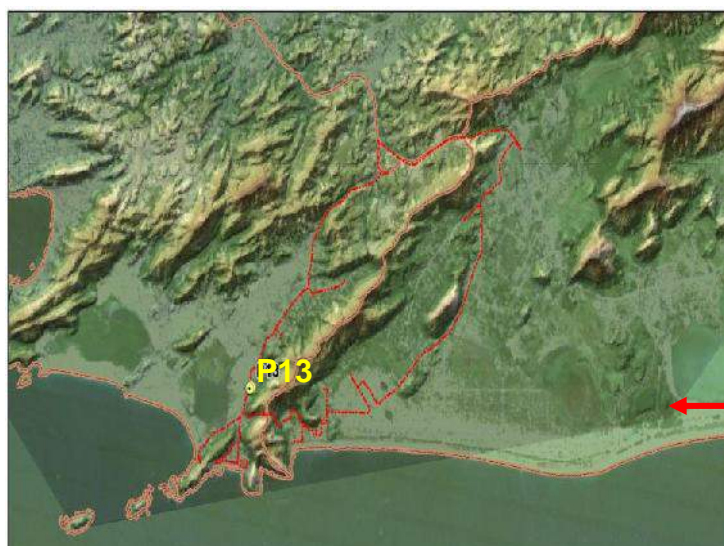
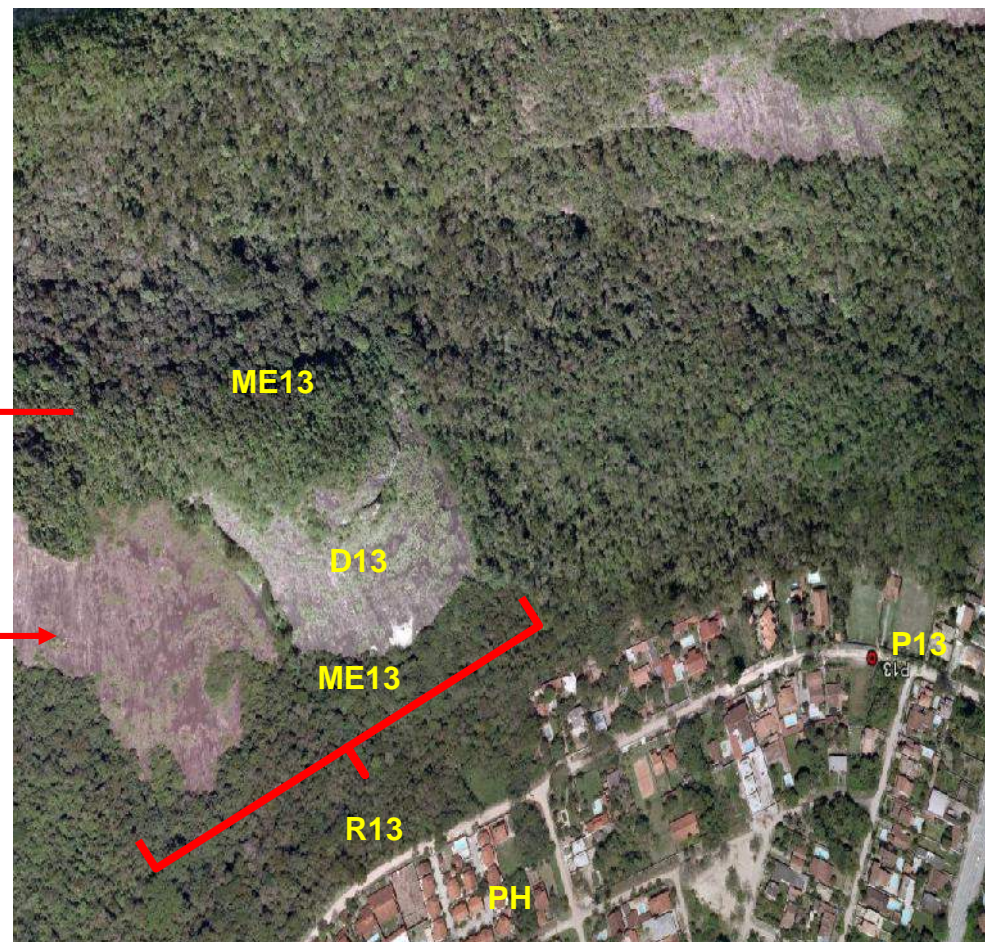
Quanto ao potencial de risco, o ponto (P13) é do tipo de movimento de escorregamento (AUGUSTO FILHO, 1992) e sem a presença humana, o nível foi classificado como Baixíssimo. Entretanto, com base no fenômeno de deslizamento do tipo de rolamento rochoso em virtude da encosta apresentar tal superfície, a qualificação do nível de risco de desastre altera-se para alto, uma vez que existem pessoas que podem ser atingidas num desastre.

Figura 34 - p13 - Ponto georeferenciado, onde: (D13) - Encosta a ser deslizada; (R13) - Área Receptora ao escorregamento; (ME13) - Massa de escorregamento e; (PH) - Baixa Presença Humana. Fonte: Esse estudo.

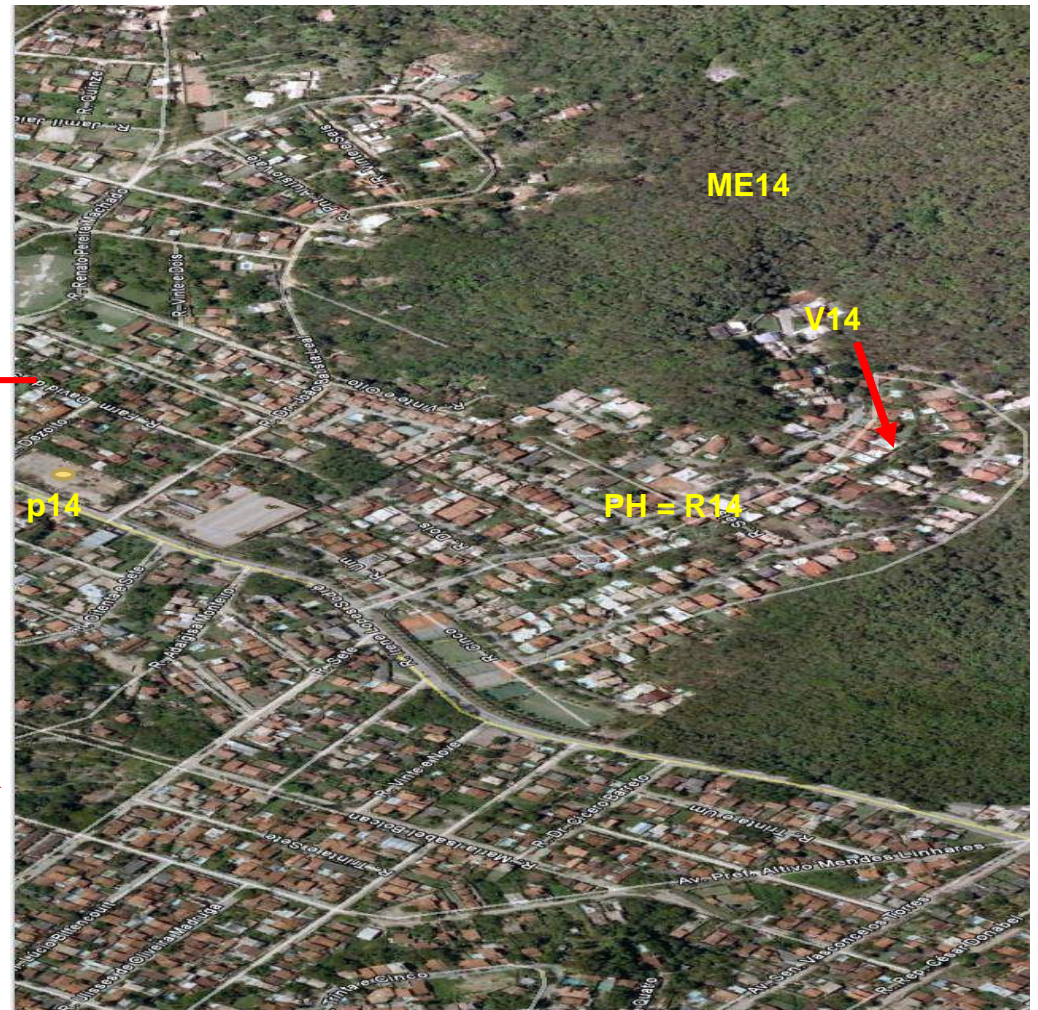
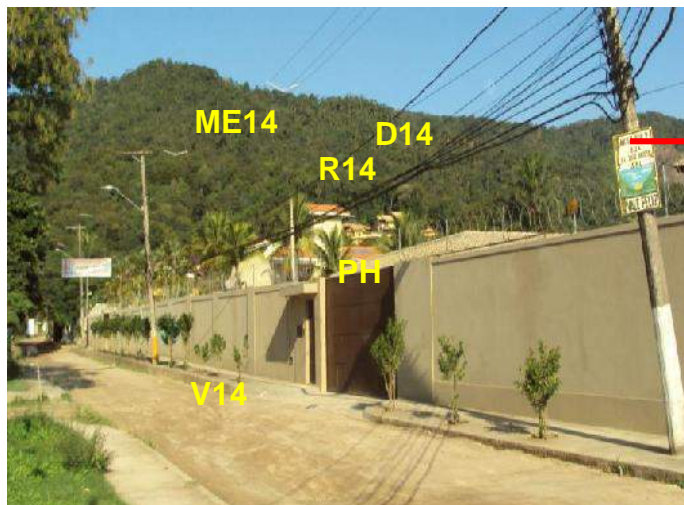
Figura 35- p14 - Ponto georeferenciado, onde: (D14) - Encosta a ser deslizada; (R14) - Área Receptora ao escorregamento; (ME14) - Massa Escorregável; PH - Presença Humana; (V14) - Vias abertas no sopé
Fonte: Esse estudo

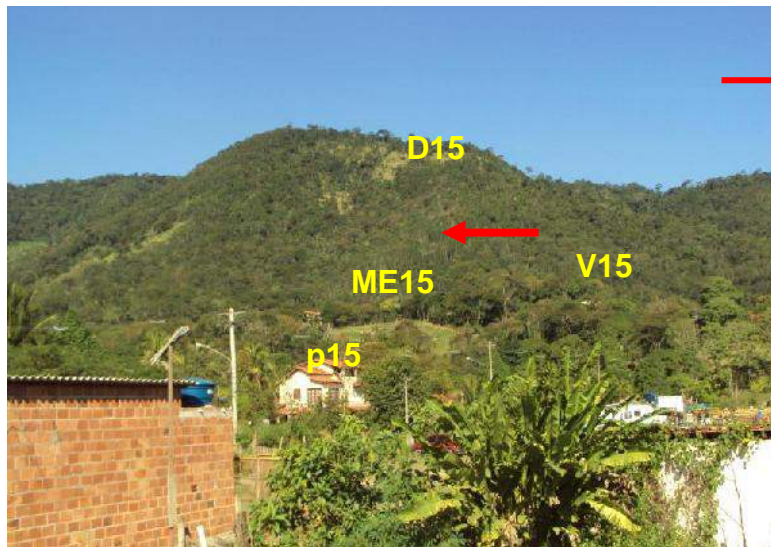
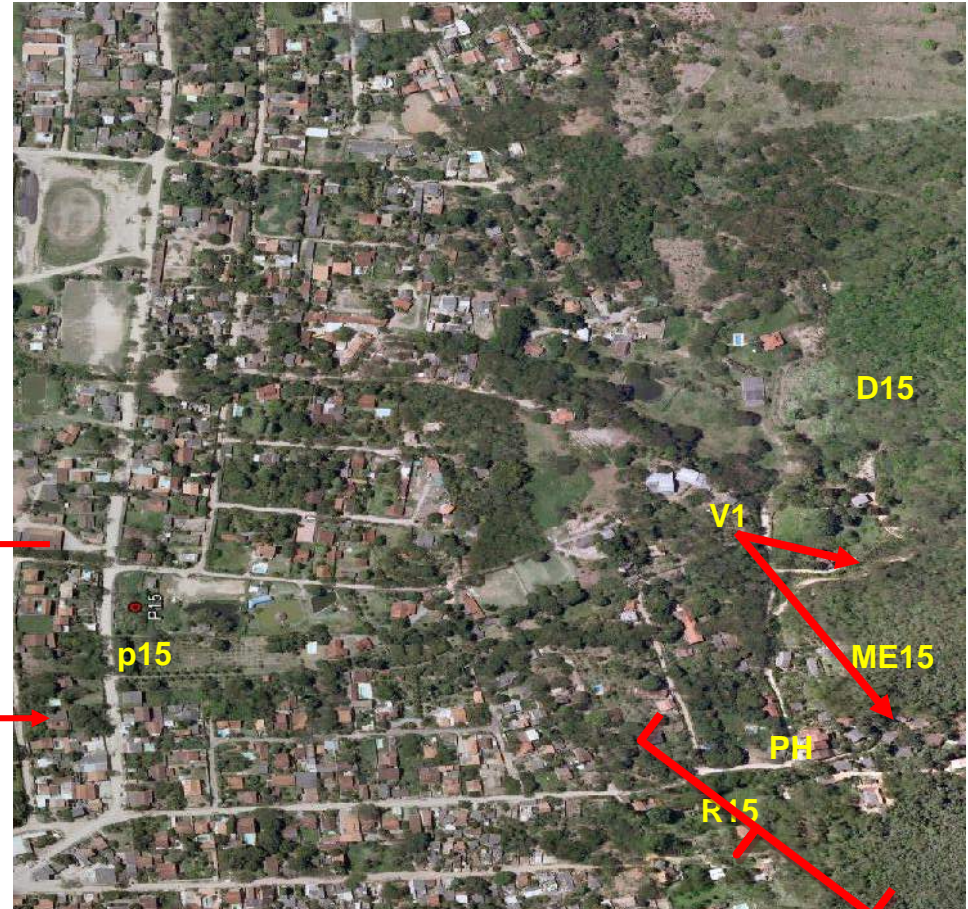
Figura 36- p15 - Ponto georeferenciado, (D15) - Encosta a ser deslizada; (R15) - Área Receptora ao escorregamento; (ME15) - Massa de Escorregamento; PH- Presença Humana e (V15) - Vias abertas em elevadas altitudes no talude
 Fonte: Esse estudo

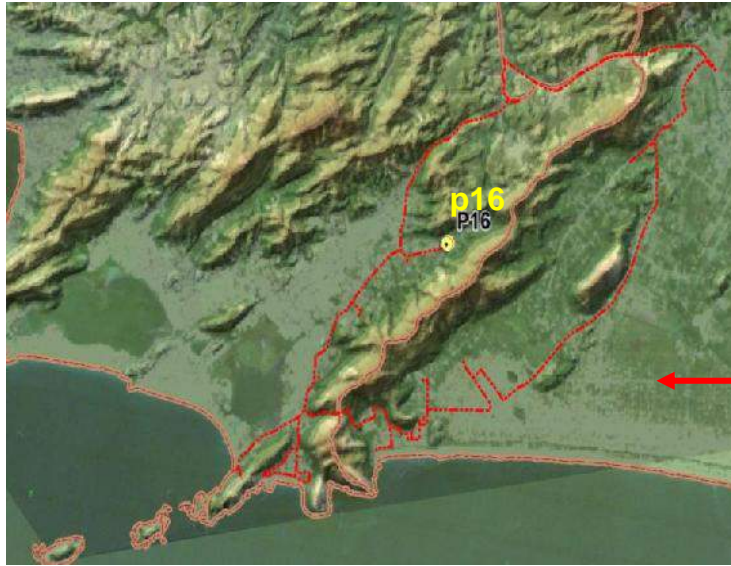
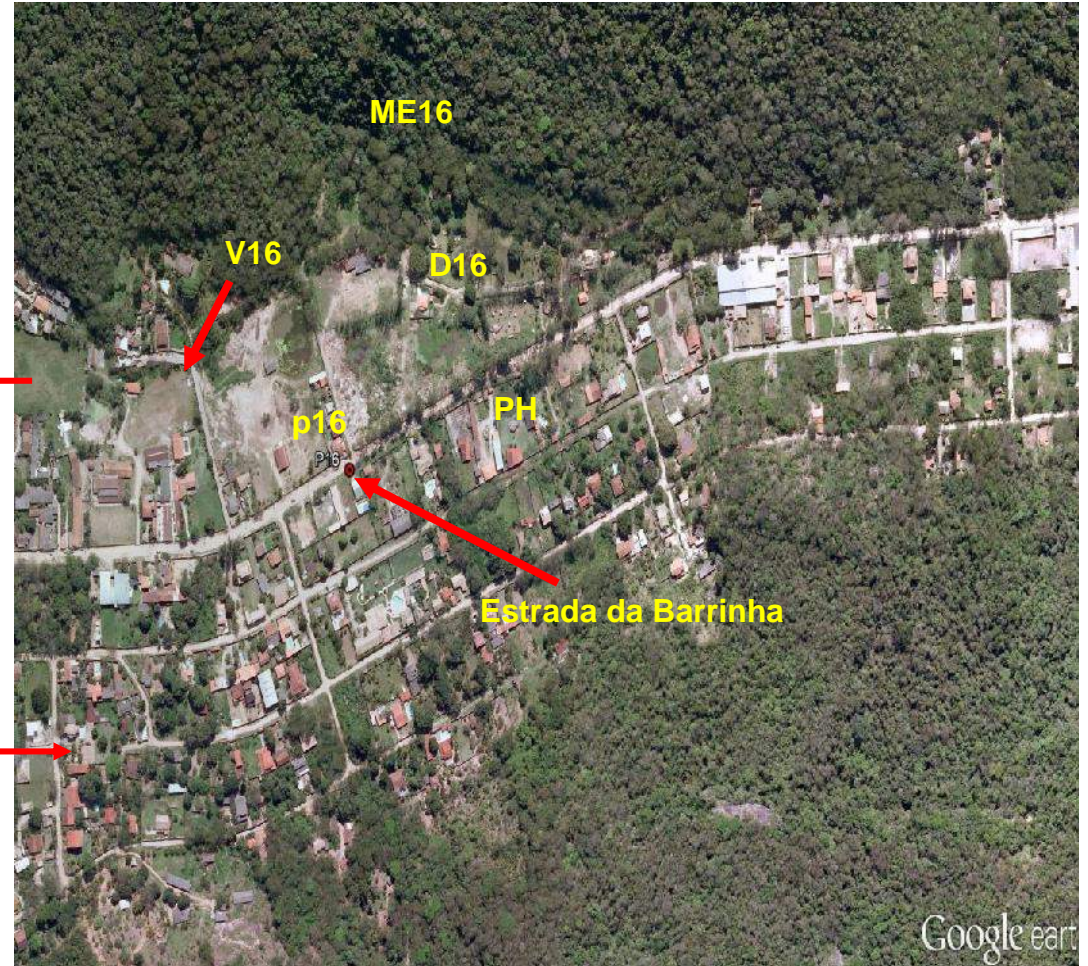
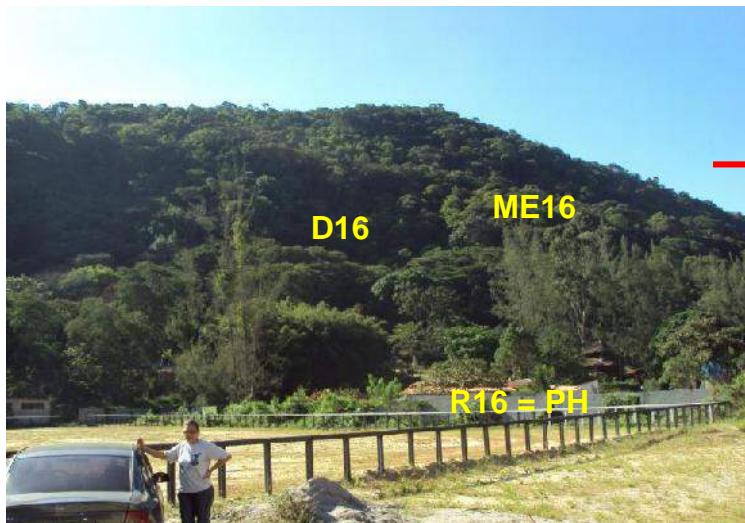
Figura 37- p16 - Ponto georeferenciado, onde: (D16) - Encosta a ser deslizada; (R16) - Área Receptora ao escorregamento; (ME16) = Massa Escorregável; PH - Presença Humana e; (V16) - Vias abertas sobre casas
 Fonte: Esse estudo
