**IDENTIFICAÇÃO DE POSSÍVEIS PONTOS DE DESLIZAMENTO
E AS RELAÇÕES NATURAIS E ANTRÓPICAS NO MACIÇO DA
SERRA DA TIRIRICA E SEU ENTORNO, NITERÓI / MARICÁ – RJ:
UMA PERSPECTIVA “PREVENCIONISTA” DE DEFESA CIVIL**

Dissertação apresentada no Curso de Mestrado em Defesa e Segurança Civil da Universidade Federal Fluminense, como requisito parcial para obtenção do Grau de Mestre em Defesa e Segurança Civil. Área de Concentração: Análise Preventiva Geomorfológica em Processos Naturais e Antropogênicos. Linha de Pesquisa: Desastres Naturais e Mistos.

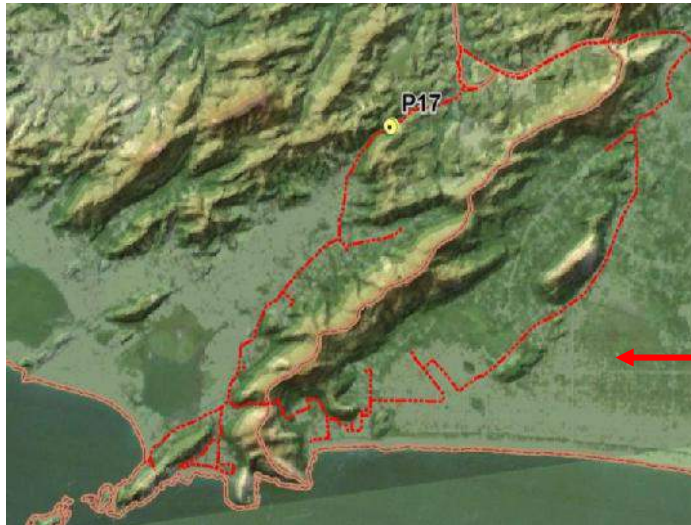
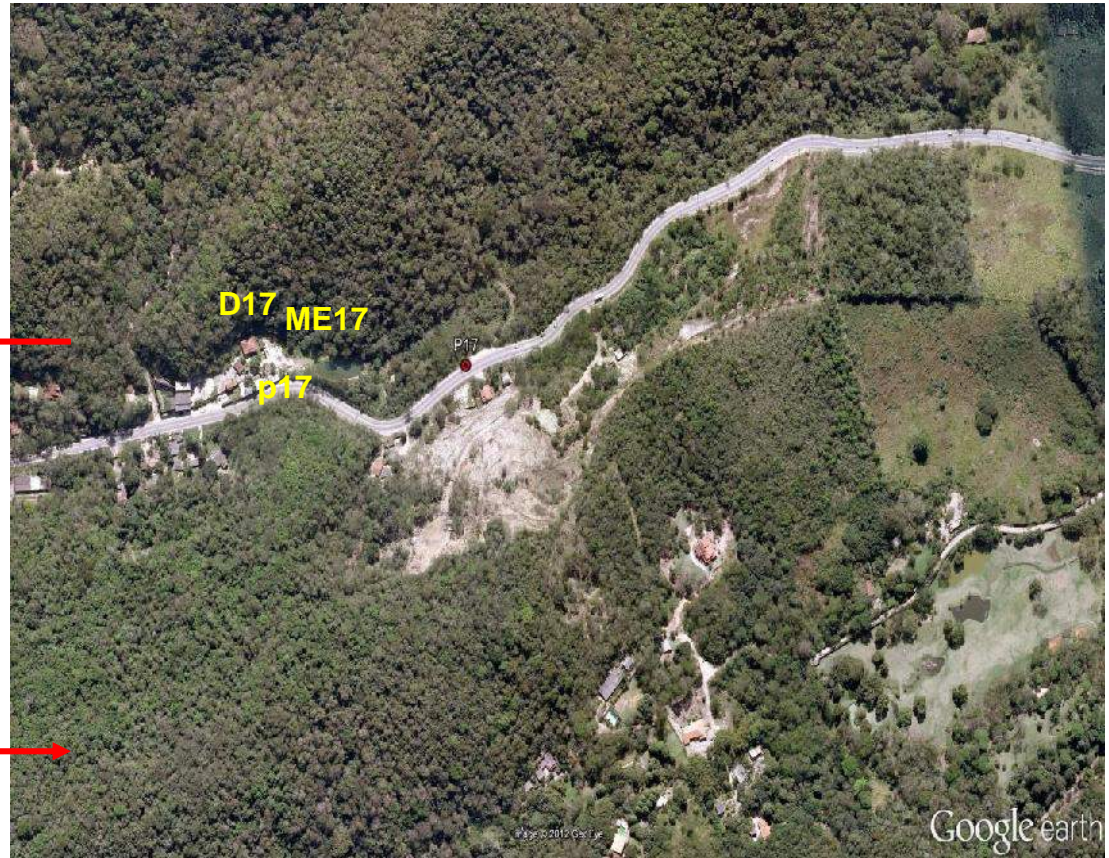
Figura 38 - p17 - Ponto georeferenciado; (D17) - Encosta a ser deslizada; (R17) - Área Receptora ao escorregamento; (ME17) - Massa Escorregável; (PH) - Presença Humana e; (V17) - Avenida Central.
Fonte: Esse estudo

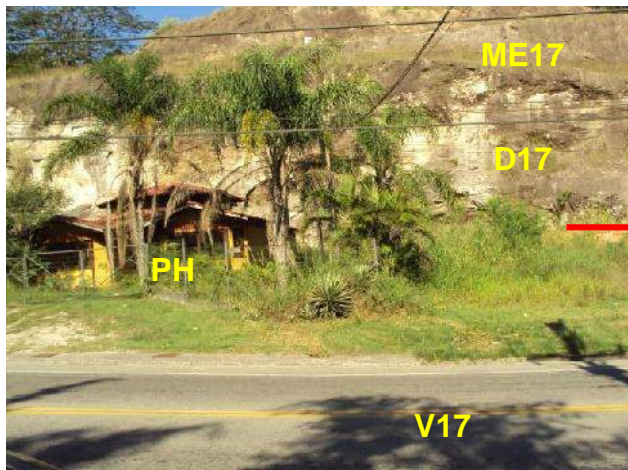
O Ponto p17 foi georeferenciado a uma altitude de 65,72 metros, no Município de Maricá, na Avenida Central, entre os Bairros de Várzea das Moças e Engenho do Mato e coordenadas geográficas 22° 54' 53.03890" S e 42° 59' 50.14183" O (Figura 38). No local, foi possível constatar que a encosta apresentava uma forte alteração (corte) em sua projeção física inicial, que é característica dos taludes que foram explorados pela ação humana (Figura 38).

A declividade identificada no local foi considerada como acentuada ($D17 > 100\%$, de 45° a 90°), pouca altitude e pouco material vegetado de escorregamento (ME17), do tipo rochoso (Figura 38).

No caso de rolamento rochoso (movimento característico ao Ponto p17) a área receptora ao desastre (R17) foi identificada como a própria Rodovia Avenida Central. Quanto à presença humana (PH), o nível de risco foi verificado como Nenhum/Eventual, pois não há uma ocupação residencial no sopé da encosta, somente, de trânsito veicular (Figura 38).

Nessas circunstâncias, com a ocorrência de deslizamento nesse local, Rodovia Amaral Peixoto, do ponto p17, a via de ligação intermunicipal, rodovia Amaral Peixoto (RJ 106 – ligação intermunicipal), ficaria interditada e causaria um enorme congestionamento automotivo nas vias que interligam os bairros da Região Oceânica de Niterói (Itaipu, Itacoatiara, Camboinhas e Piratininga) e os Municípios (São Gonçalo, Maricá, Região dos Lagos e a Capital do Estado do Rio de Janeiro).

Por fim, a qualificação de risco de acidentes com deslizamento foi classificada como baixíssimo, levando-se em conta a presença humana (Figura 38).
